省道 286 线南三岛北涯至南三林场段改建工程

# 水土保持监测总结报告

建设单位：湛江新区投资发展有限公司

监测单位：中山市农水源工程咨询有限公司

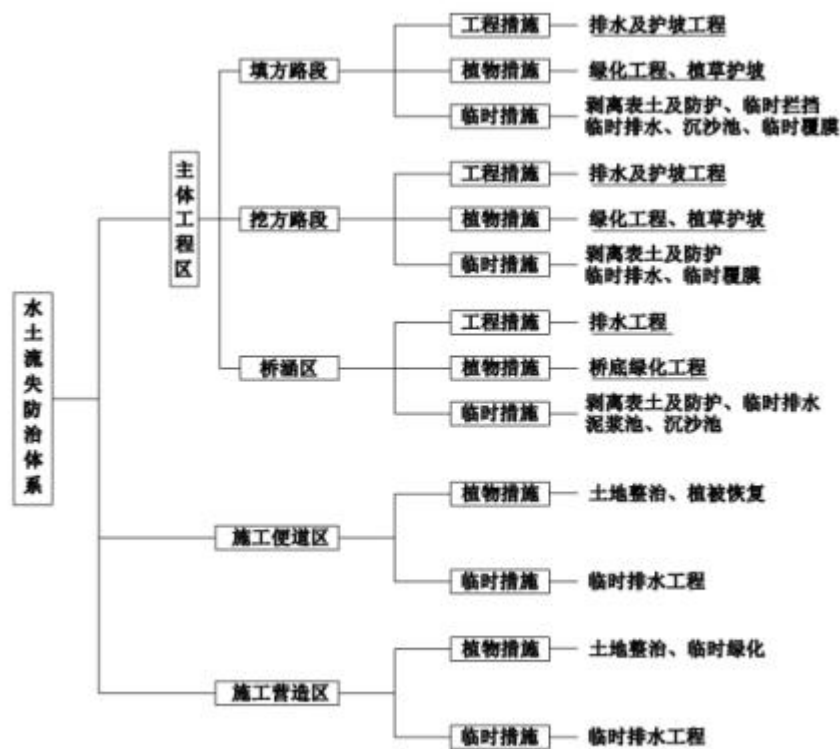
图 1-2 水土保持防治体系框图（水保方案设计）

方案设计的水土保持防治措施体系框图见图 1-2。
